The Rail Safety Inspection Office

Accident and incident investigation report

Derailment of a locomotive and 13 rolling stocks of the freight train No. 64520
between Chodová Planá and Mariánské Lázně stations

č. j.: 6-2759/2019/DI

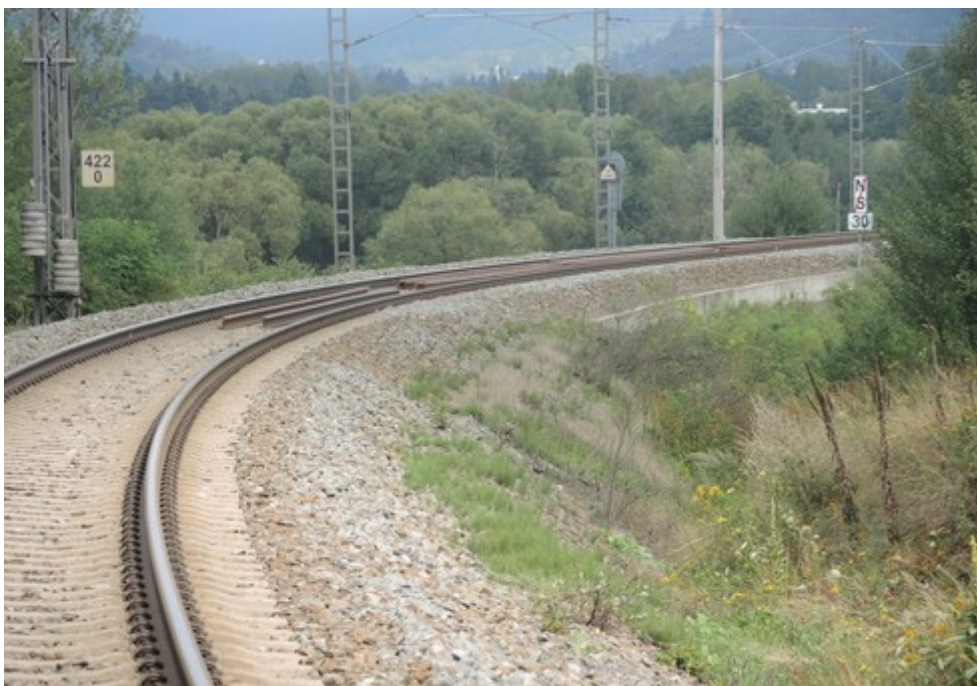
- překročení nejvyšší dovolené rychlosti o $61 \text{ km}\cdot\text{h}^{-1}$ v úrovni neproměnného návěstidla rychlostník N s návěstí „Traťová rychlost“ s číslicí „30“ strojvedoucím vlaku Pn 64520.

Obr. č. 1: Neproměnné návěstidlo rychlostník N s návěstí „Traťová rychlost“ s číslicí „30“, umístěné na společném sloupku s neproměnným návěstidlem s návěstí „Konec platnosti rychlostníků NS“, viditelné na vzdálenost 163 m.

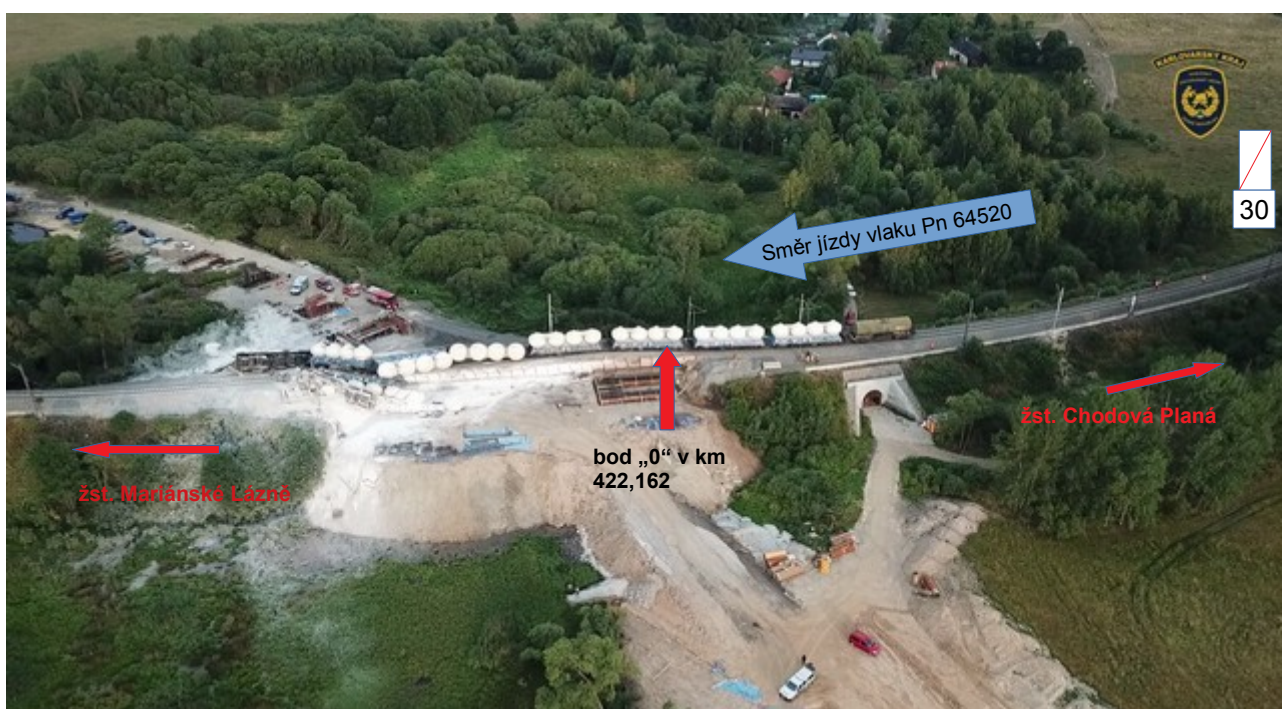
Obr. č. 2: Pohled na místo vzniku MU

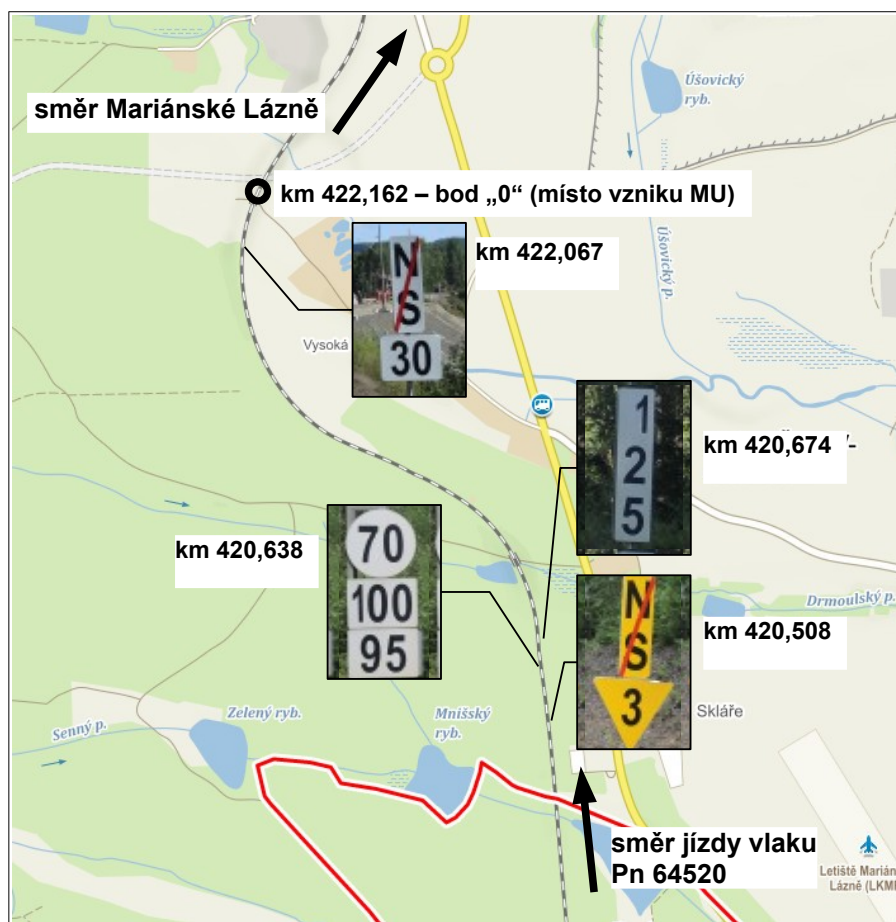
Obr. č. 3: Umístění neproměnných návěstidel před místem vzniku MU.

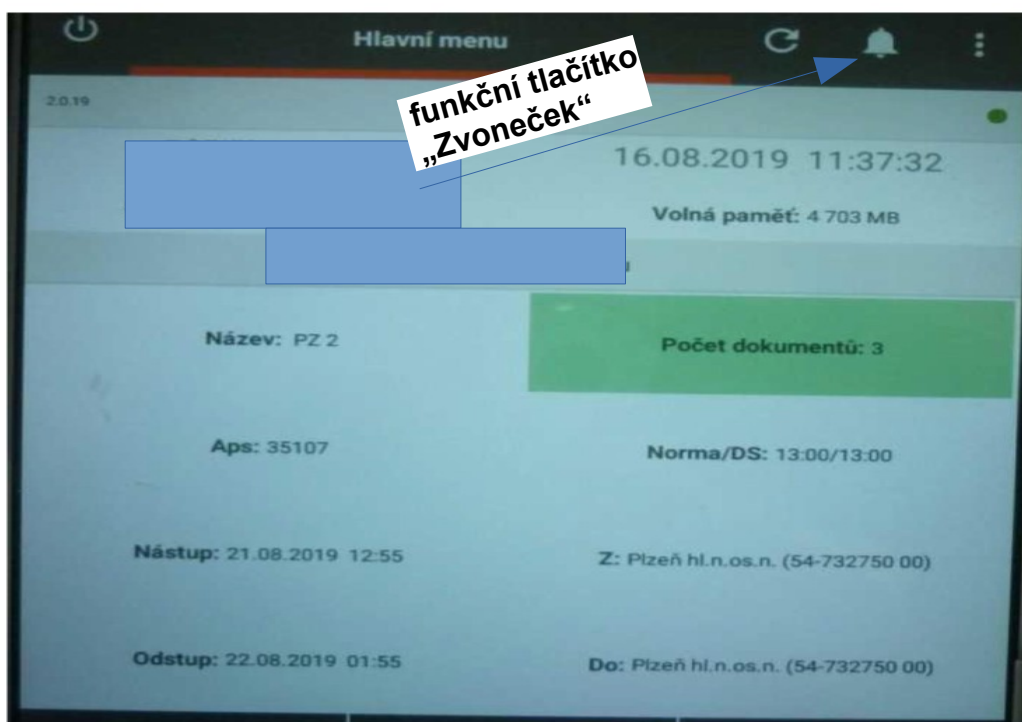
Obr. č. 4: Základní obrazovka služebního tabletu strojvedoucího (šipkou označena funkcionálita „Zvoneček“)

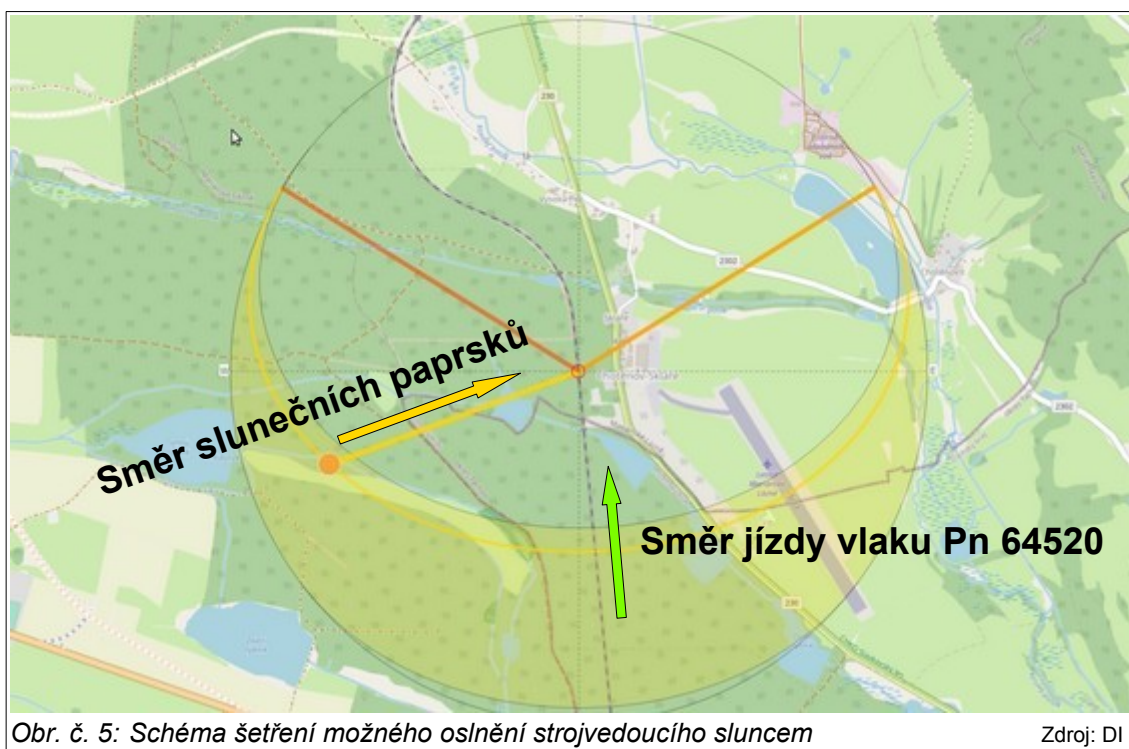
K uspořádání a vybavení pracoviště strojvedoucího vlaku Pn 64520, tj. stanoviště strojvedoucího HDV 363.502-6, který v rámci podání vysvětlení pro Drážní inspekci sdělil, že „*v danou dobu jel proti slunci, které ho částečně oslňovalo*“, provedla Drážní inspekce šetření, které jeho tvrzení nepotvrdilo (viz obr. č. 5).

Obr. č. 5: Schéma šetření možného oslnění strojvedoucího sluncem
