The Rail Safety Inspection Office

Accident and incident investigation report

Derailment of a locomotive and 13 rolling stocks of the freight train No. 64520
between Chodová Planá and Mariánské Lázně stations

č. j.: 6-2759/2019/DI

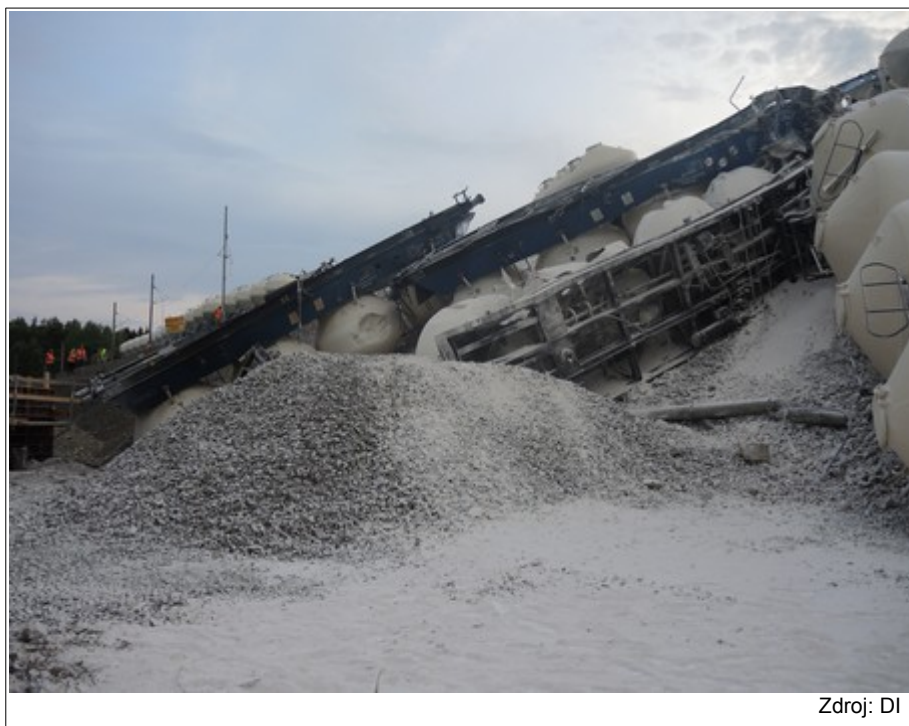
Popis události: za jízdy vlaku Pn 64520 došlo k vykolejení hnacího drážního vozidla a 13 tažených drážních vozidel.

Dráha, místo: dráha železniční, kategorie celostátní, Plzeň hl. n. – Cheb, traťová kolej mezi železničními stanicemi Chodová Planá a Mariánské Lázně, místo vzniku MU km 422,162.

- překročení nejvyšší dovolené rychlosti o $61 \text{ km}\cdot\text{h}^{-1}$ v úrovni neproměnného návěstidla rychlostník N s návěstí „Traťová rychlost“ s číslicí „30“ strojvedoucím vlaku Pn 64520.
